Recursos Hídricos

RELATÓRIO DE DETERMINAÇÃO DA DESCARGA LÍQUIDA PARA MENSURAÇÃO DA QUANTIDADE DE ÁGUA

DIAGNÓSTICO, FERTILIDADE, DEGRADAÇÃO, IMPACTOS AMBIENTAIS, PROTEÇÃO E RECUPERAÇÃO

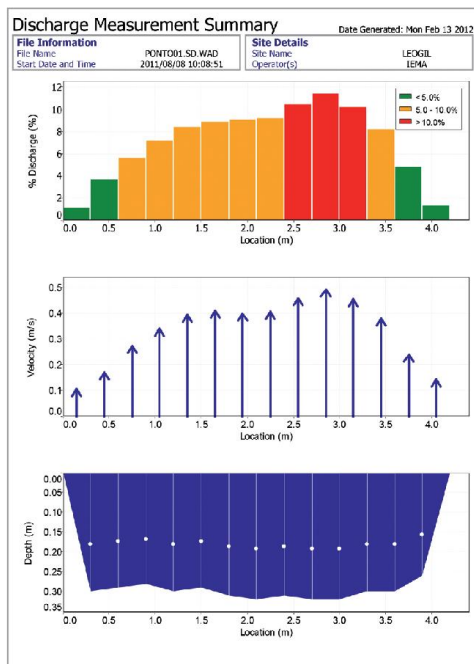
REPRESENTAÇÃO DA DESCARGA LÍQUIDA DO CURSO D'ÁGUA COM O RESULTADO DA ANÁLISE POR MEIO DO APARELHO FLOWTRACKER

MODELO DE MENSURAÇÃO DA DESCARGA LÍQUIDA COM O RESULTADO DA ANÁLISE POR MEIO DO APARELHO FLOWTRACKER

Discharge Measurement Summary										Date Generated: Mon Feb 13 2012		
File Information				Site Details								
File Name	F0M7001.SD.WAD			Site Name	LEO GIL							
Start Date and Time	2011/08/08 10:08:51			Operator(s)	IEMA							
System Information				Units (Metric Units)		Discharge Uncertainty						
Sensor Type	FlowTracker			Distance	m		Category	ISO	Stats			
Serial #	P2610			Velocity	m/s		Accuracy	1.9%		1.0%		
CPU Firmware Version	3.5			Area	m ²		Depth	0.2%		0.9%		
Software Ver	2.30			Discharge	m ³ /s		Velocity	0.6%		1.3%		
Mounting Correction	0.0%					Width	0.1%		0.1%			
Summary						Method	2.2%					
Averaging Int.	40			# Stations	15		# Stations	3.3%				
Start Edge	LEW			Total Width	4,200		Overall	4.2%		1.9%		
Mean SNR	28.2 dB			Total Area	1,170							
Mean Temp	16.46 °C			Mean Depth	0.279							
Disch. Equation	Mean-Section			Mean Velocity	0.3523							
				Total Discharge	0.4122							
Measurement Results

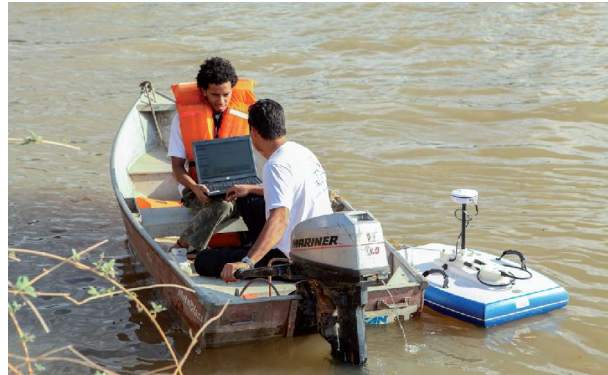
Medição de vazão com o uso do ADCP

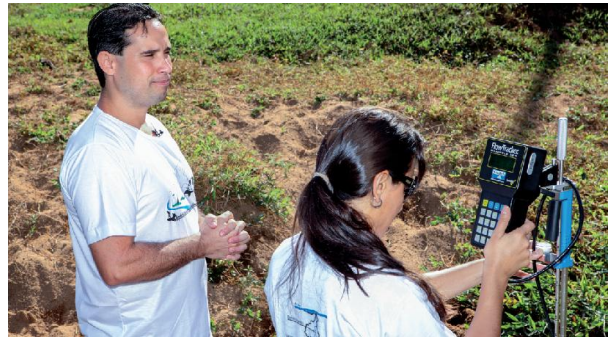
Medição de vazão com uso do FlowTrokeer

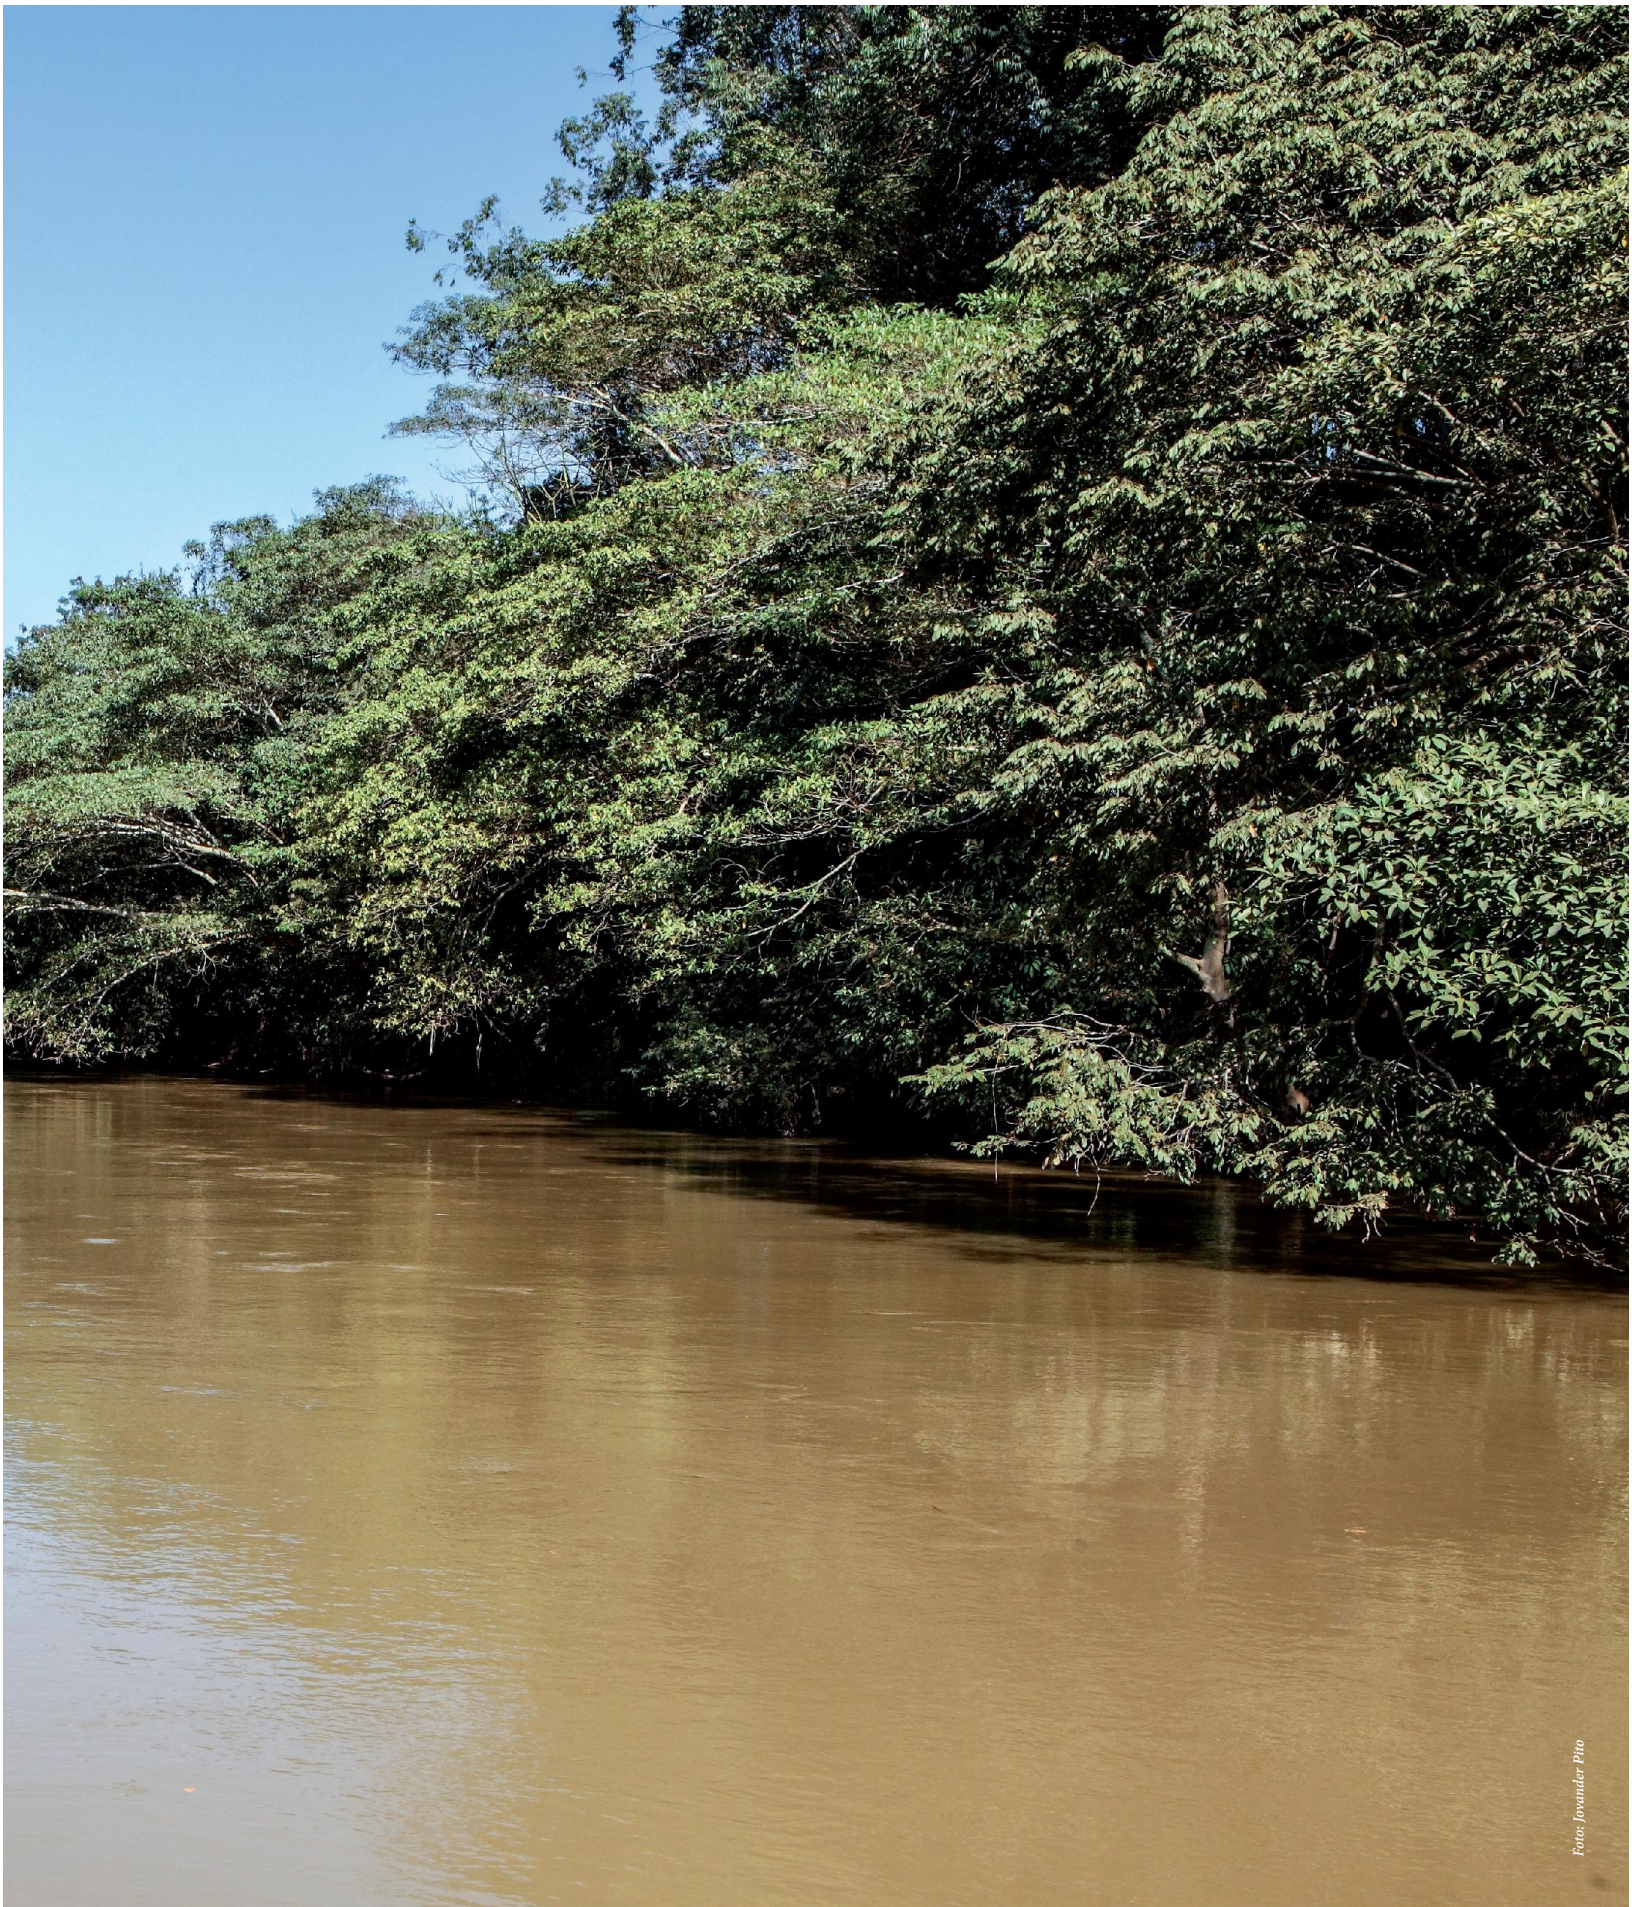
Quadro de análise dos dados coletados pelo aparelho Flowtracker durante os trabalhos da Equipe Recursos Hídricos da Expedição Científica.

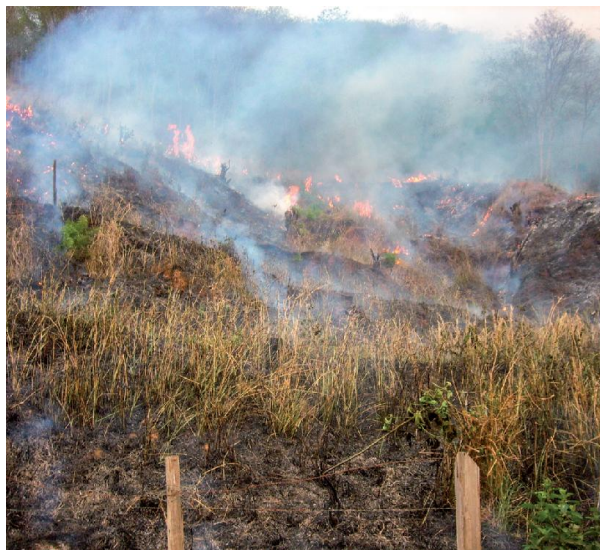
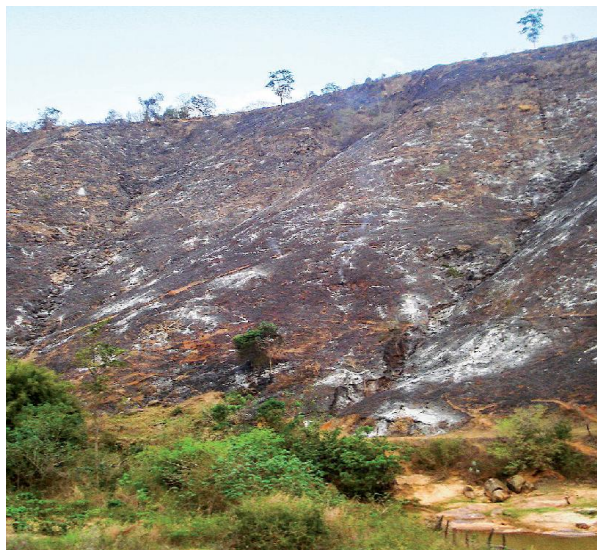
▮ **Queimadas** – As queimadas prejudicam o solo, pois além de destruir toda a vegetação, o fogo também acaba com nutrientes e com os minúsculos seres (decompositores) que atuam na decomposição dos restos de plantas e animais, provocando modificações de natureza física, química e biológica do solo. É uma prática muito comum queimadas na Bacia para a limpeza das pastagens, por ser uma ação de custo financeiro baixo, mas por outro lado provoca impactos ambientais, muitas vezes, irreversíveis.

Foto 01: As queimadas ainda são muito constantes na Bacia, e trazem impactos irreversíveis ao solo

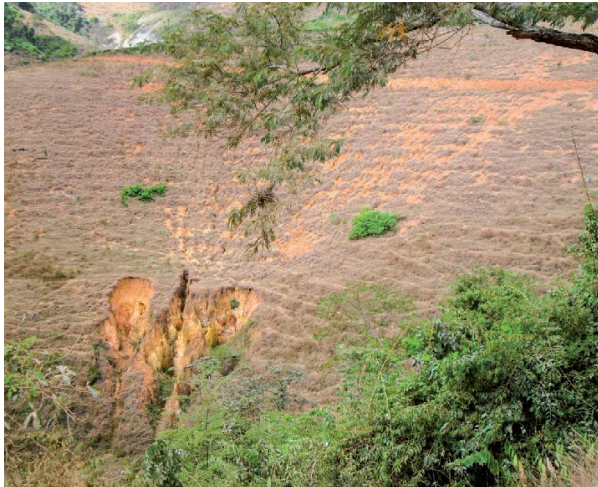
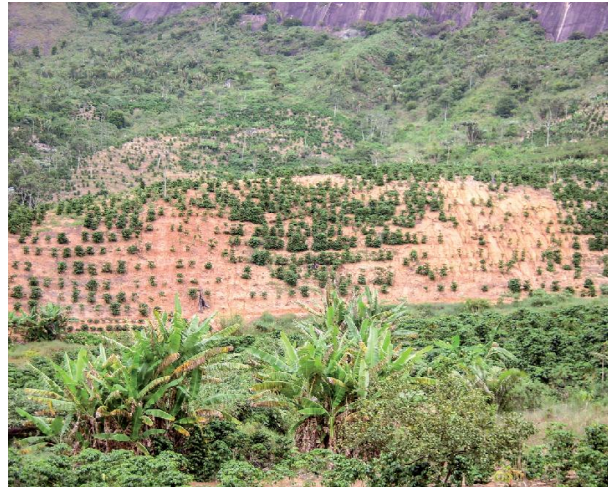
- ▶ **Carreamento de solo** - O carreamento superficial deve ser compreendido como o transporte pela água que escorre sobre a superfície do solo, que atingiu seu ponto de saturação, e leva material dissolvido ou em suspensão. Geralmente, o destino final do carreamento superficial é um ponto de captação de água, como um reservatório, lago, açude ou curso.

Foto 02: A falta de cobertura vegetal e a exposição dos solos, diminui a capacidade de suporte, provocando sua perda através do carreamento

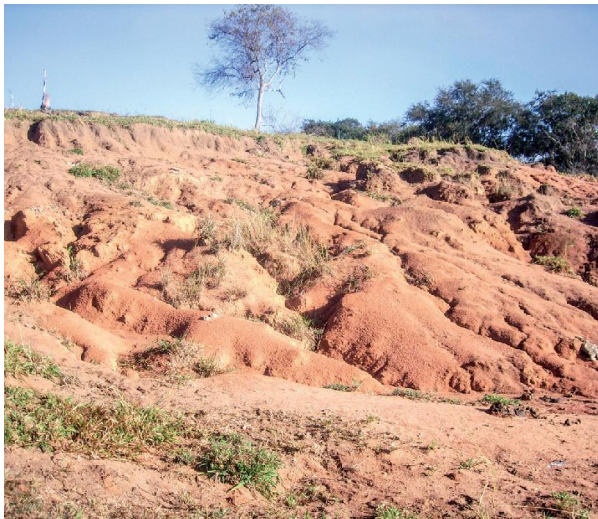
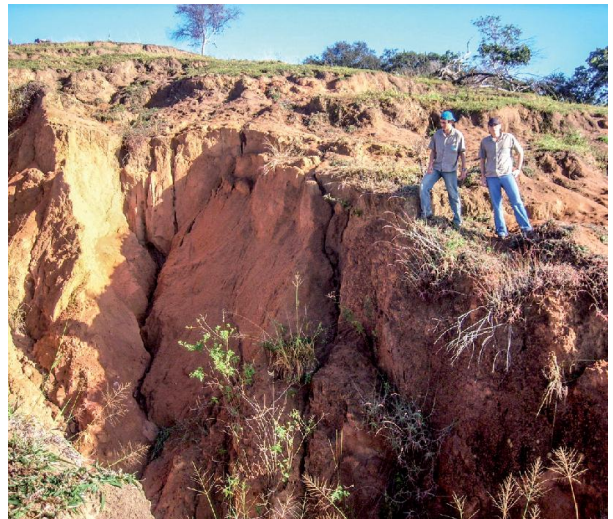
- ▶ **Erosão** - É o transporte de partículas de solo pelo vento, chuvas, água dos rios ou geleiras. A erosão é a principal causa da degradação de solos em todo o mundo. As principais formas a serem compreendidas são: a erosão eólica, causada pelo vento, e a erosão hídrica, causada pela chuva.

Foto 03: A Erosão provoca a perda dos nutrientes dos solos e assoreamento de rios e córregos

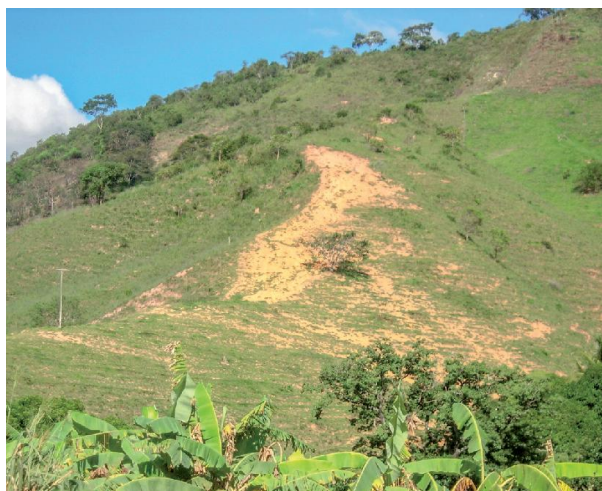
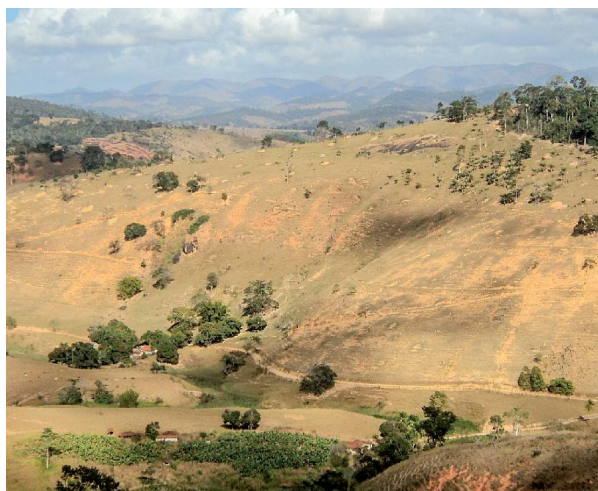
- **Compactação do solo** - O intenso pastoreio e pisoteio do gado nas pastagens faz compactar o solo, deixando-o exposto, sem proteção alguma, o que faz perder a capacidade de infiltração da água das chuvas, provocando assim o carreamento de solo e, mais tarde, transformando-se em erosão.

Foto 04: O intenso pastoreio e pisoteio do gado nas pastagens faz compactar o solo, deixando-o exposto, sem proteção alguma, o que faz perder a capacidade de infiltração da água das chuvas, provocando assim o carreamento de solo e, mais tarde, transformando-se em erosão

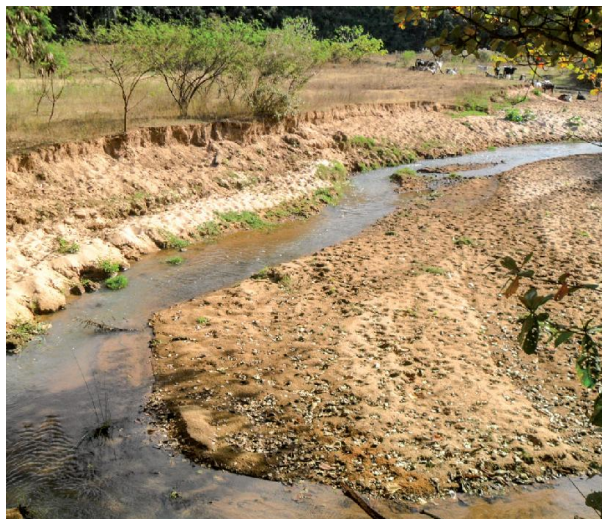
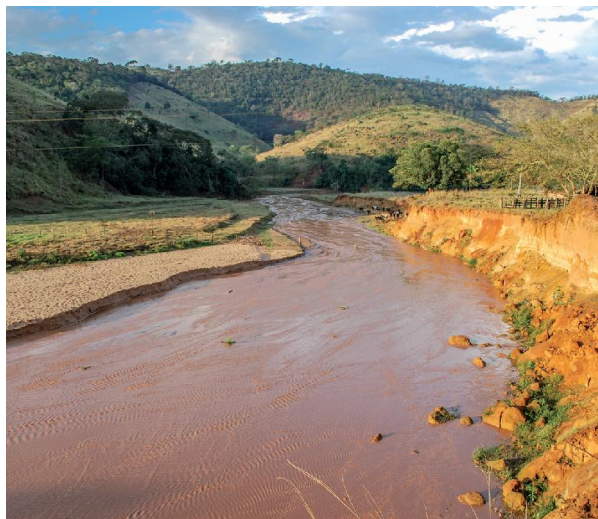
- **Desmoronamento das margens dos córregos e rios** - A ausência e a não proteção da mata ciliar nas margens dos córregos e rios contribui para o desmoronamento das margens, assoreando os rios, eutrofizando as águas e provocando grandes enchentes.

Foto 05: Sem a devida proteção das matas nas áreas de preservação permanente (margens dos rios), os desmoronamentos são constantes assoreando os rios e diminuindo a quantidade e a qualidade das águas dos mesmos

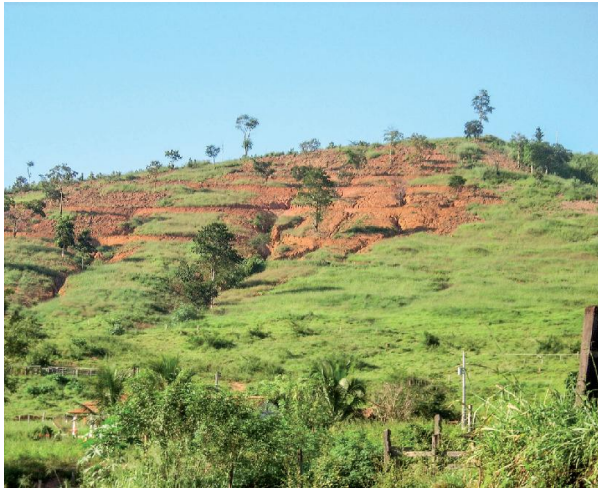
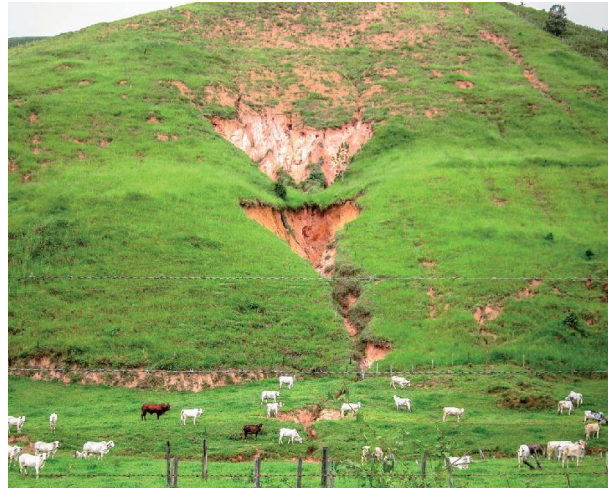
- ▶ **Falta de proteção e preservação nos topos de morros** - A falta de proteção nas áreas de preservação permanente, ou seja, nas áreas mais íngremes das propriedades rurais, tem contribuído com o aumento do número de erosões em toda a bacia e um menor volume de água nas nascentes, córregos e rios.

Foto 06: Sem a devida proteção com as matas nas áreas de preservação permanente (topo de morros), a perda de solo na bacia é enorme

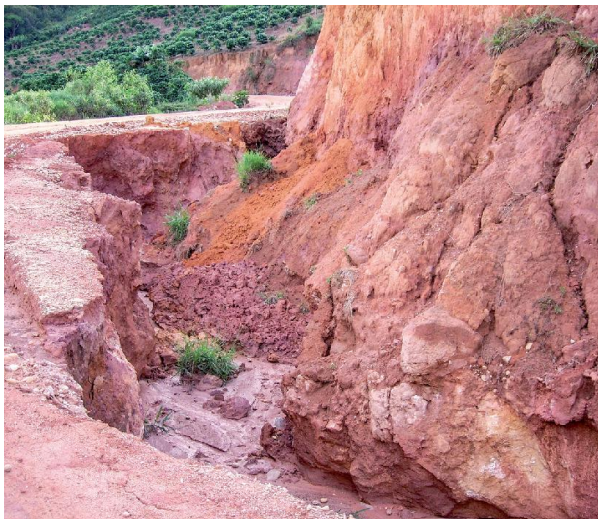
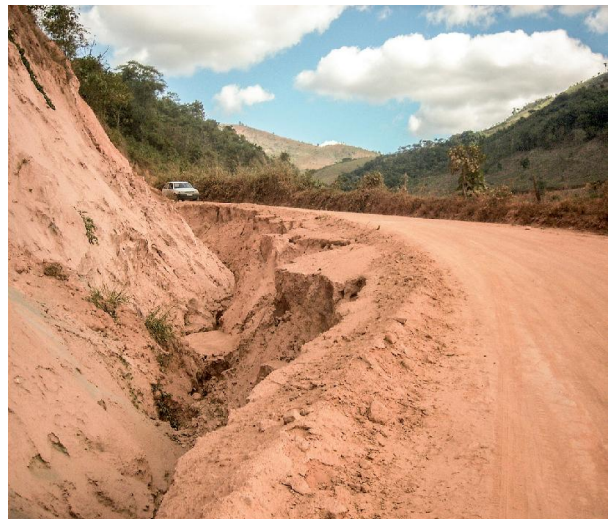
- ▶ **Patrolamento excessivo e incorreto das estradas** - O patrolamento incorreto das estradas, contribui significativamente com carreamento de solos no leito do rio, assoreando-o e eutrofizando suas águas.

Foto 07: O patrolamento incorreto e desordenado das estradas causa impactos irreversíveis ao meio ambiente. É também considerado uma das principais causas do assoreamento dos córregos

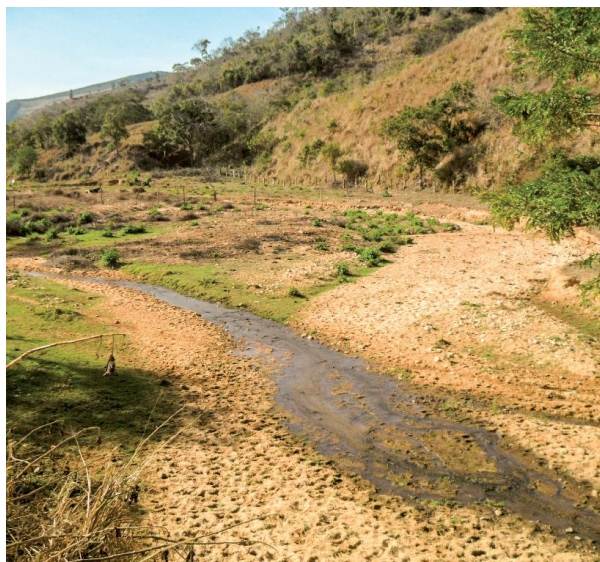
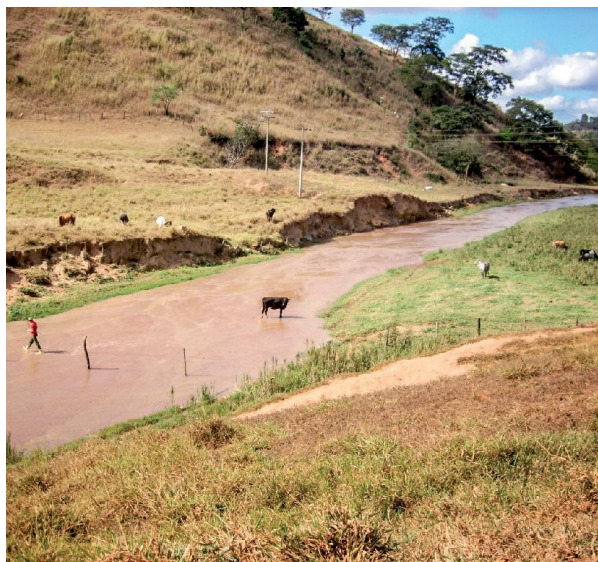
► **Assoreamento dos córregos e rios** - O assoreamento é o acúmulo de areia, solo desprendido de erosões e outros materiais levados até rios e lagos pela chuva ou pelo vento. Quando isso ocorre, cabe às matas ciliares servirem de filtro para que este material não se deposite sob a água. Quando as matas são indevidamente removidas, rios e lagos perdem sua proteção natural e ficam sujeitos ao assoreamento e ao desbarrancamento de suas margens, o que agrava ainda mais o problema.

Foto 08: Córregos, rios e ribeirões afluentes do Rio Guandu assoreados e sem a devida proteção e preservação das suas margens e leito

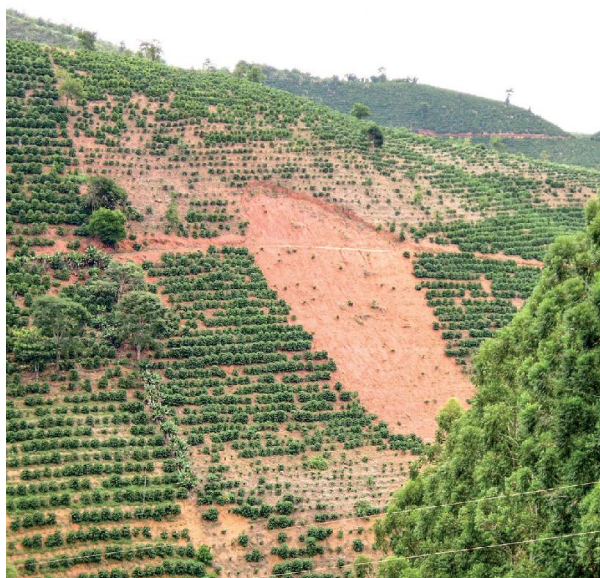
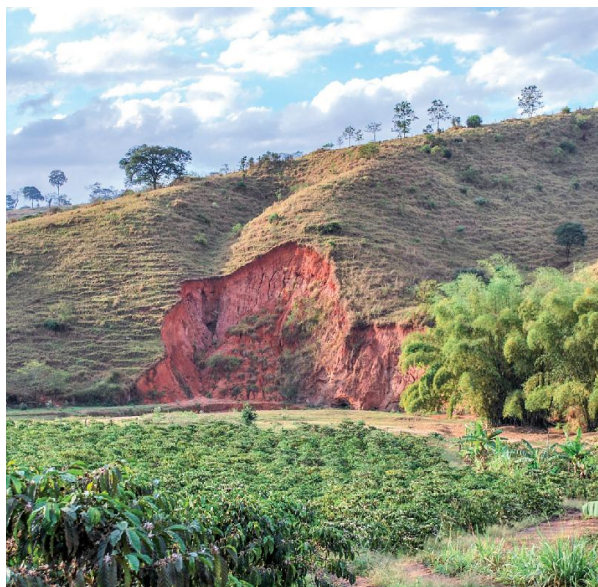
Foto 09: Todos os impactos causados direta ou indiretamente aos solos vem ocasionar o assoreamento dos rios, diminuindo a quantidade de água bem como também comprometendo sua qualidade. Nas imagens podemos ver a falta de proteção e preservação das margens e o baixo volume de água

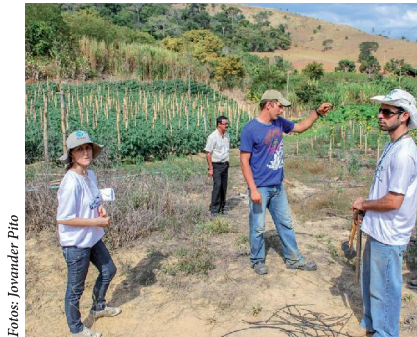
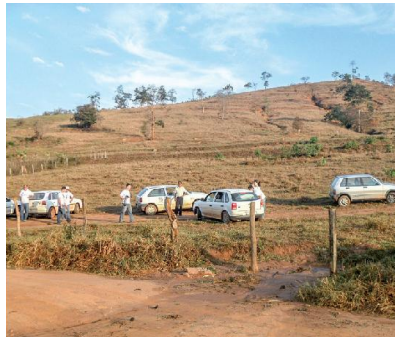
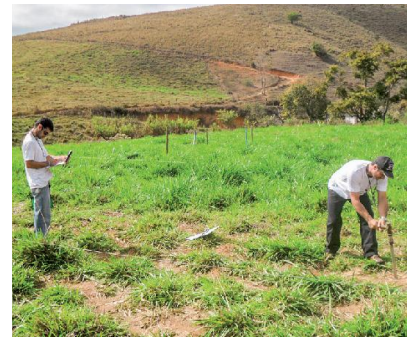
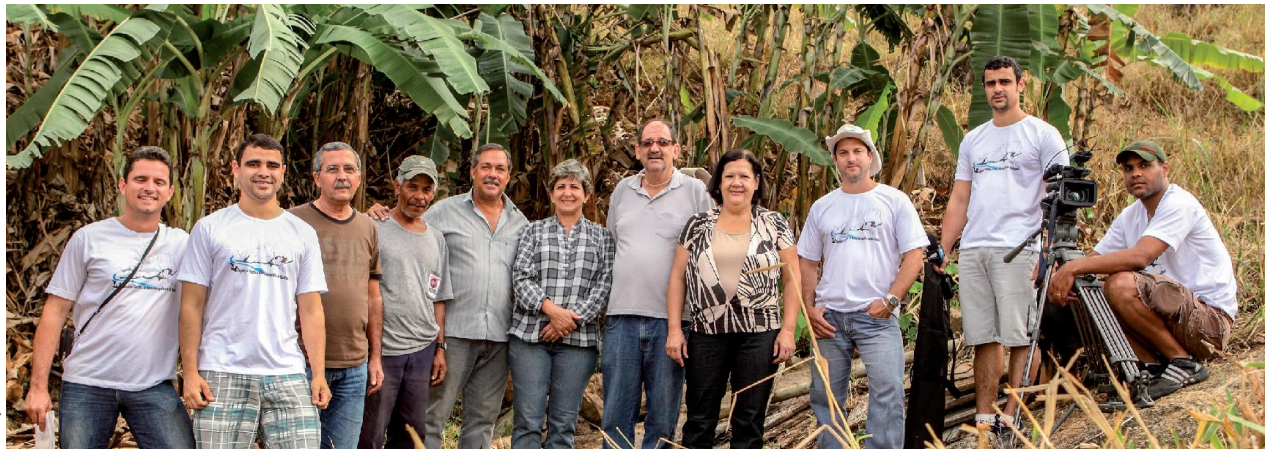
Foto 10: Equipe a campo realizando o levantamento de dados ,georreferenciamento das áreas, registro fotográfico e coleta de solos para análise

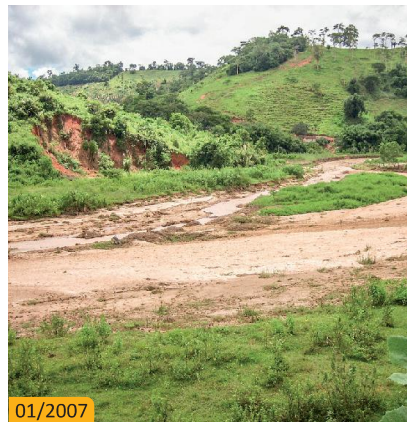
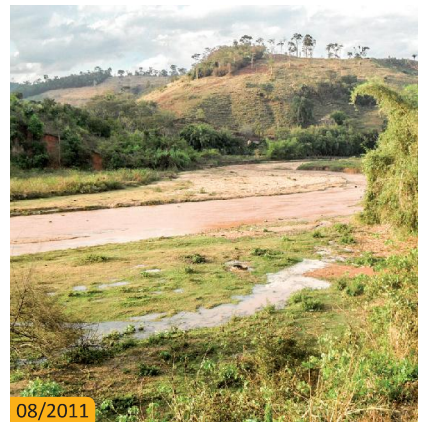
Foto 11: As fotos acima mostram o processo de assoreamento com o passar dos anos no rio Sobreiro no município de Laranja da Terra, que com as fortes chuvas o solo é carreado para a calha do rio e as enchentes provocam a mudança do seu leito

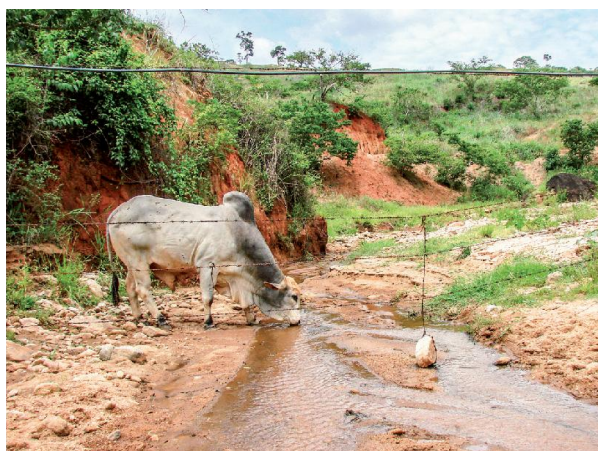
Foto 12: A presença dos animais nas margens dos rios, comprovam a falta de proteção e preservação das áreas de preservação permanente

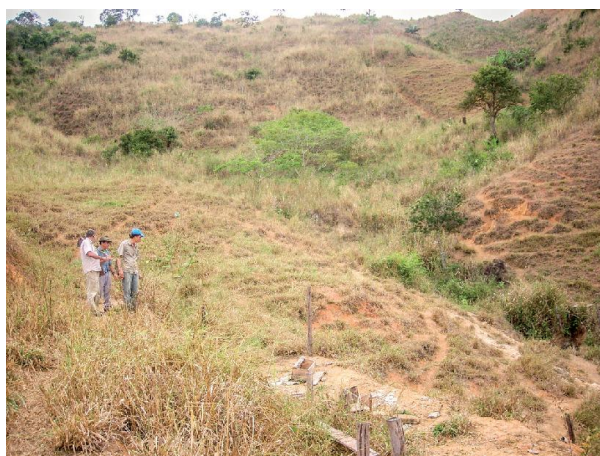
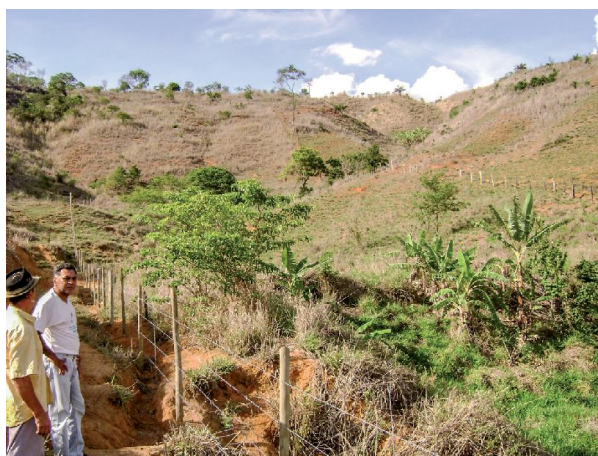
Foto 13: Nascente em processo de recuperação. O isolamento e o reflorestamento são essenciais para a recomposição vegetal da área

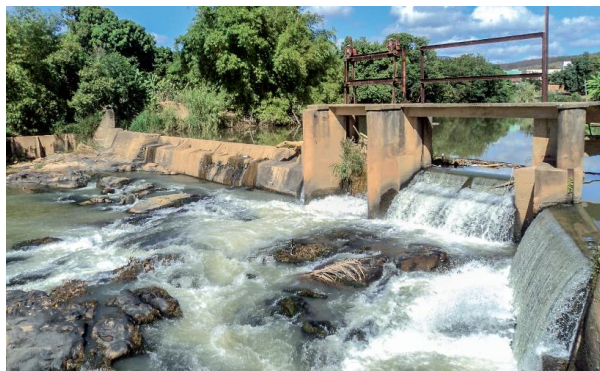
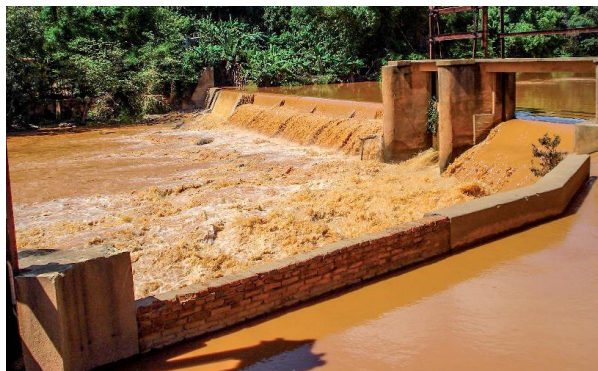
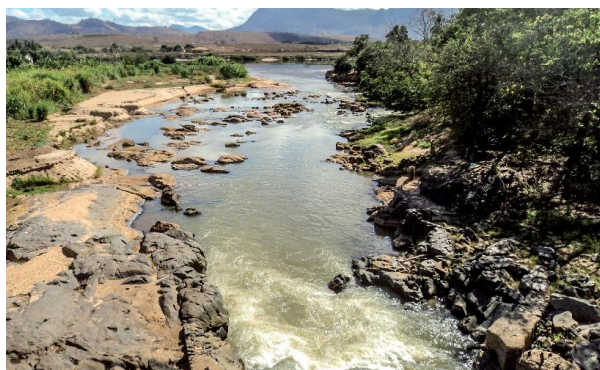
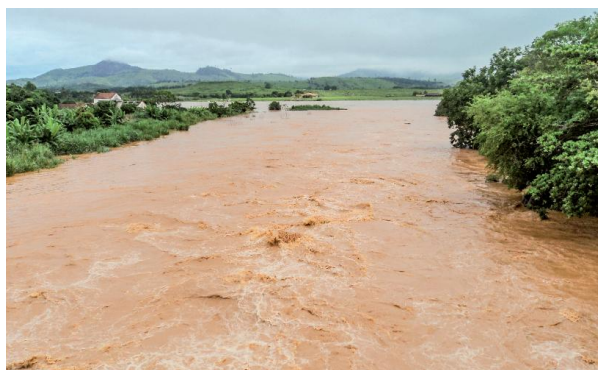
Foto 14: Duas estações do ano bem definidas vem refletir diretamente na quantidade e qualidade das águas da bacia, ou seja, o período seco nos meses de maio a setembro (menor volume de água e mais clara), já no período chuvoso de outubro a abril (maior volume de água e mais escura/barrenta), devido o manejo incorreto dos solos as fortes chuvas carregam muito solo para o leito do rio, assoreando-o ainda mais

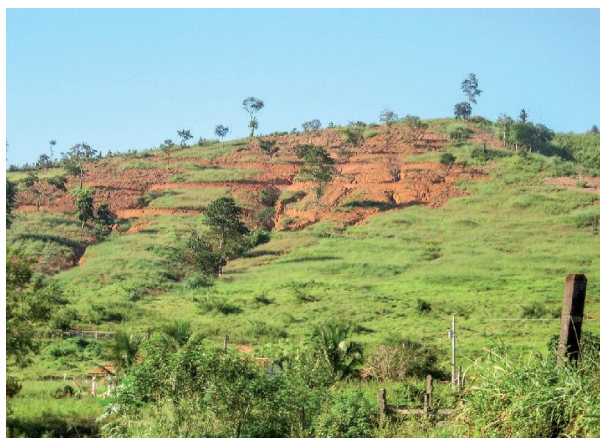
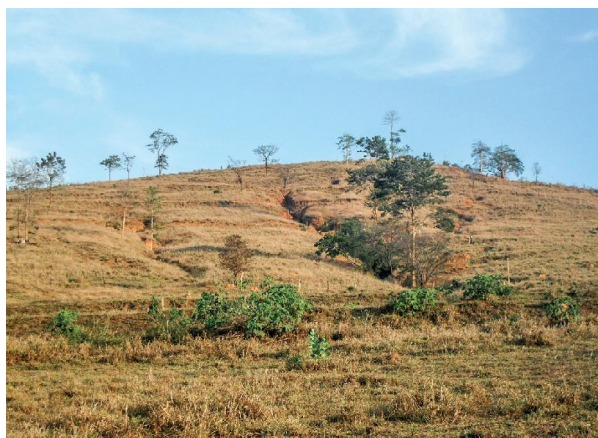
Foto 15: Erosão em área de pasto ocorrida devido uma aração morro abaixo e o produtor, consciente do impacto provocado em sua propriedade, fez o isoalmento da área e a mesma está em processo de recuperação

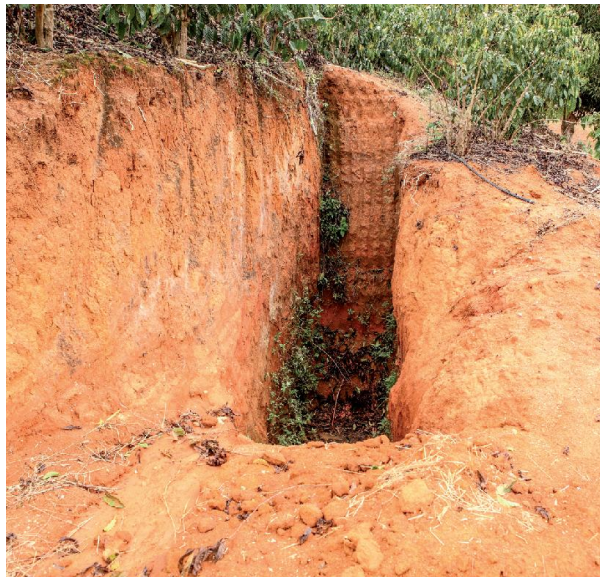
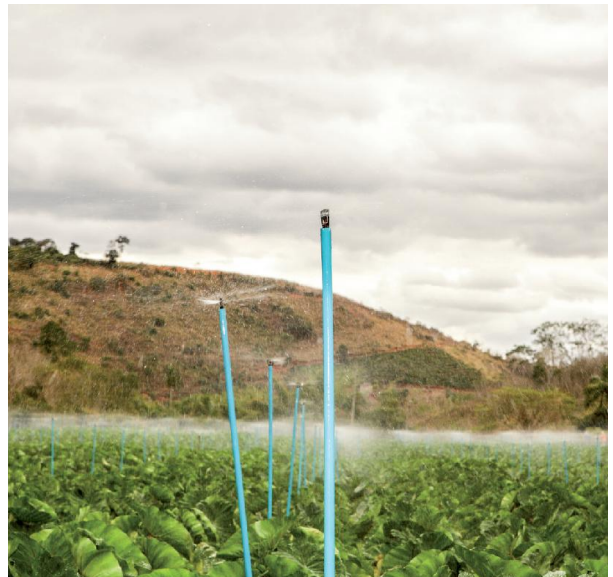
Foto 16: Atividades agrícolas desenvolvidas adotando-se boas práticas de manejo e conservação de solo e água na bacia e a proteção ao meio ambiente. Plantio em curva de nível, construção de caixas secas ao longo dos carregadores, sistema de irrigação localizado mais eficiente promovendo o uso racional da água, entre outros

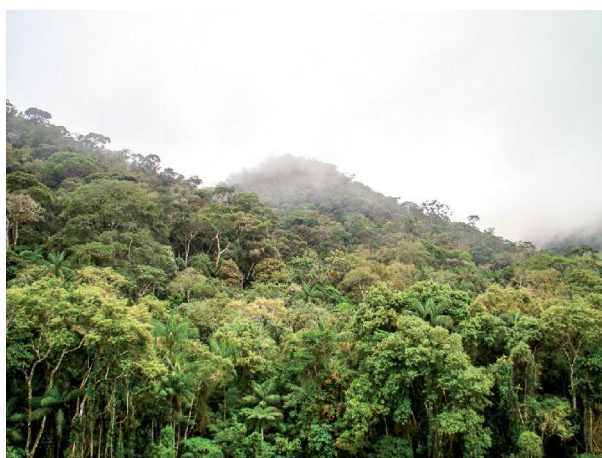
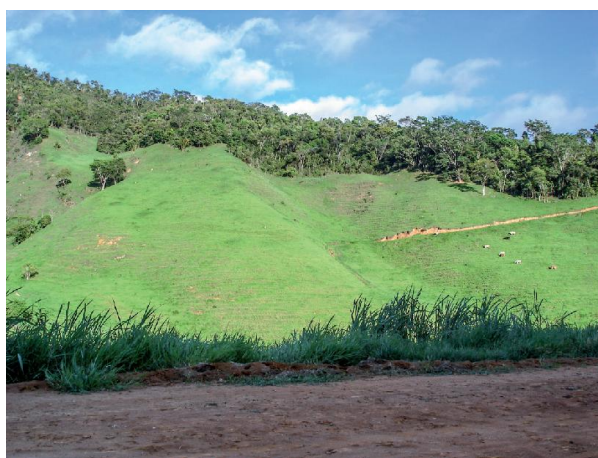
Foto 18: A proteção das áreas de preservação permanente (topos de morro, nascentes e encostas) é muito importante para garantirmos o abastecimento do lençol freático e a prenização de nascentes, córregos e rios
